## Hledání míry nutných zásahů

**Jádrem domu je chata, která se dostavovala pro potřeby trvalého bydlení a později pro provoz firmy. Spolupráce autorů návrhu se stavebníkem začala ve chvíli, kdy byla stavba pozičně i objemově definována.**

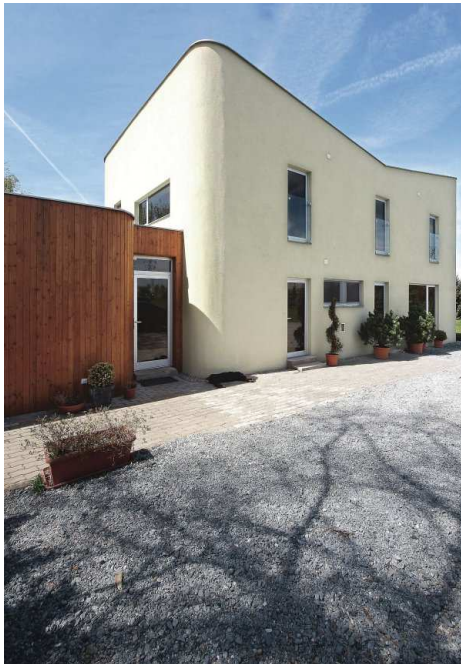
**03 >**

Autoři projektu zaobličili původní segmentové rohy domu a užžitnou plochu doplnili v drobných dřevěných přístavbách

Zaoblili jsme také neforemné segmentové rohy domu a užitnou plochu jsme doplnili v drobných dřevěných přístavbách. Podařilo se nám tak propojit původní dům s novou stavbou. Objekt v sobě nese zřetelné stopy svého vývoje a je stále velmi těžký, ale snad už ne tolik těžkopádný.

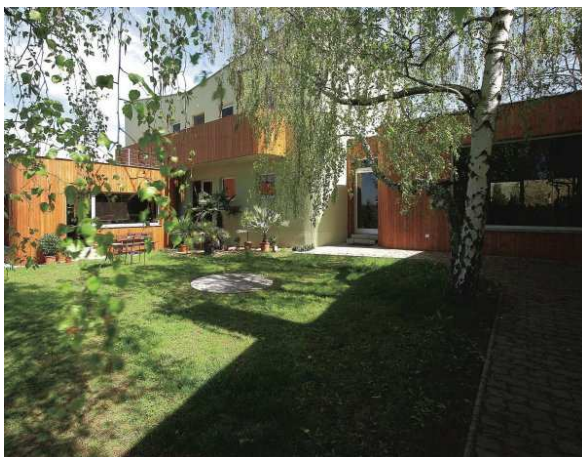
**04 >**

Kolem původní stavby vyrostly další, opatřené dřevěnými fasádami

Původní chata je zděná a v rámci rekonstrukce jsme do ní nevstupovali s výjimkou napojení na novou stavbu. Přistavěná kancelář a spojovací krček měly být dřevostavby, ale vzhledem k přítomnosti zedníků a naopak absenci šikovného tesaře na stavbě byla dřevěná nosná konstrukce zaměněna za zděnou. Dřevěný plášť jsme volili jako jisté zjemnění a zároveň protiklad a doplněk hřmotného zděného domu.

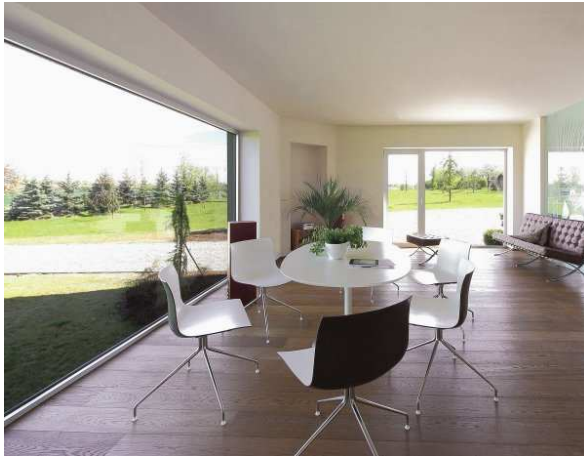
05 >

Čistě řešenému interiéru dominují velká okna

Jejich velikost vyplynula především z potřeby světla v interiéru. V prvním nadzemním podlaží nám také připadalo důležité propojení se zahradou a okolní krajinou. Stavebník má navíc profesně k zahradnictví blízko.

Parapety možná trochu klamou díky velikosti samotných okenních otvorů, ale jsou několik decimetrů nad zemí, a během dvou nebo třech zim, kdy dům funguje, se v tomto směru neobjevil žádný problém, stejně jako se svislým modřínovým obkladem, který je opravdu "až k zemi," zakončen štěrkovým okapníčkem. Tady se jistě poměrně brzy začnou projevovat barevné změny, ale na to je stavebník připraven.

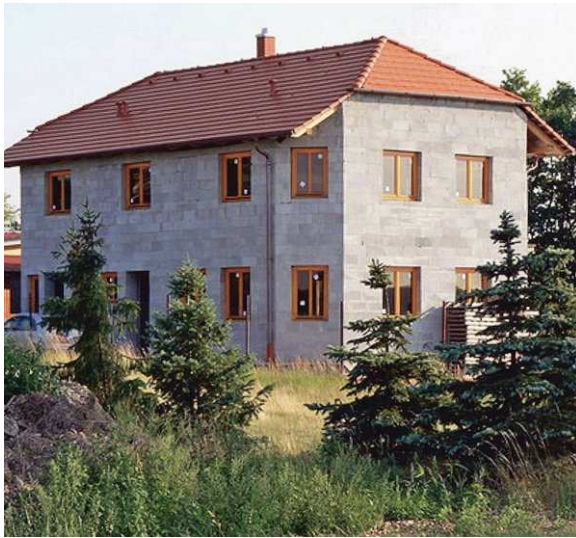
06 >

Původní stav domu před rekonstrukcí

Váhalo se, zda se do tak nestandardního zadání vůbec pouštět. Hrubá stavba firemního objektu byla opravdu velmi hrubá, navíc v podprůměrném řemeslném provedení. Obvodové zdivo bylo zhotoveno z pórobetonových tvárnic, stropy z předpjatých dutinových panelů, patrně kvůli rychlosti. Mansardová střeška měla těžkou betonovou krytinu. Stavba vznikla narychlo v nepřítomnosti stavebníka a trochu ho myslím vyděsila, takže prověřit jiné verze a vybrat finální řešení nebylo komplikované - zásadní proměnu si přál. Několikaletá spolupráce, která se z toho nakonec vyvrbila, je výborná. Navíc je vynikající i lidsky - stavebníci jsou velkorysí, tolerantní a někdy také velmi rychlí, takže jim sotva stačíme.

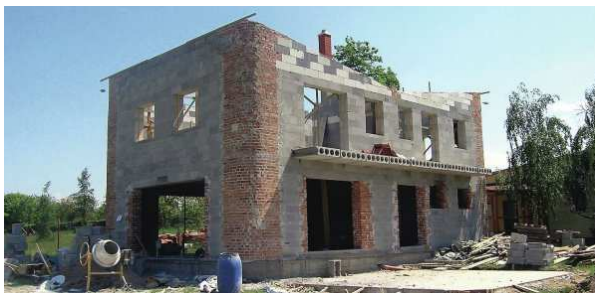
07 >

Finální tvar domu s vyzděnými rohy

Výsledný návrh možná trochu připomíná parník, což docela dobře doplňuje obraz osamělého domu v krajině, navíc bezprostředně nad údolím Vltavy.

Střecha je z předpjatých dutinových panelů, na kterých je natavena asfaltová fólie s hliníkovou vložkou a 20 cm tepelné izolace EPS 100 S-Stabil. Krytinou je hydroizolační fólie Evalon.
