# SOUČASNÉ BYDLENÍ v domě po předcích

Nabízíme téma k úvahám, zda a jak přizpůsobit současné každodennosti několikačlenné rodiny sto let starý, málo udržovaný dům. A jak přitom neporušit jemná přediva a vrstvení, která vytvářejí charakter důvěrně známého místa.

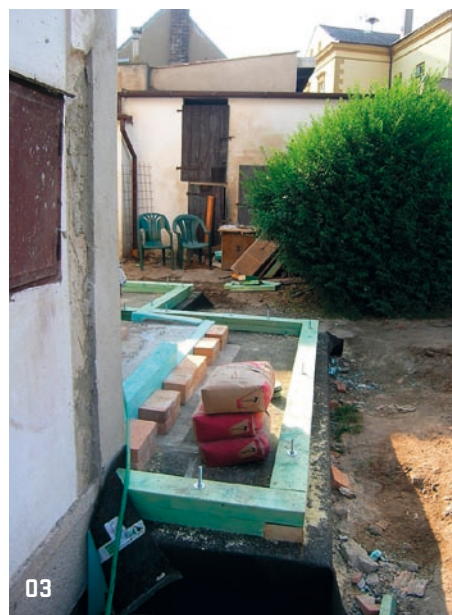
03 > Zakládání přístaveb

Přístavby kuchyně, koupelny a zádveří byly založeny na betonových základových pasech, jejich konstrukce je difuzně otevřená dřevěná rámová s 22 cm izolace. Stropy jsou dřevěné trámové s plošným záklopem z OSB desek. Jejich fasády tvoří vertikální nebo horizontální obklad smrkovými palubkami. Svislá smrková prkna s krytou spárou jsou u přístavby kuchyně, vodorovná „na sraz“ u zádveří, vodorovné deštění je u koupelny. Všechny dřevěné povrchy přístaveb jsou ošetřeny venkovním olejem PNZ. Povrchy jsou dále hierarchizovány barvou oleje (hnědočerná kuchyň, bílé koupelny, „přirozené zádveří“).

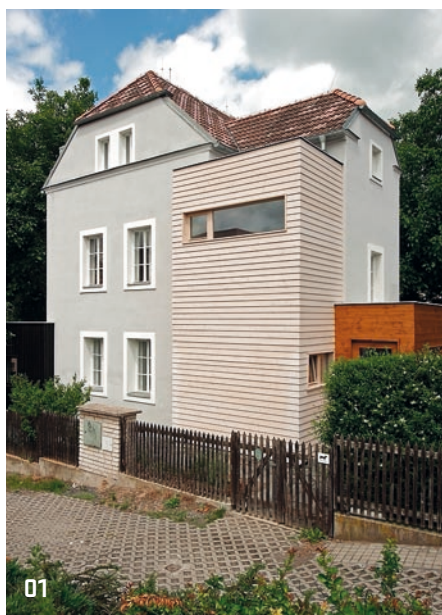
01 > Dům po dostavbě a rekonstrukci

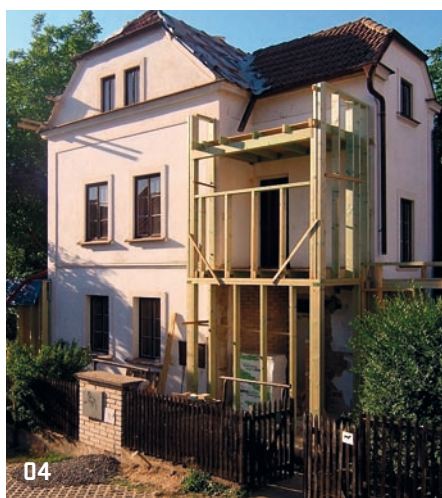
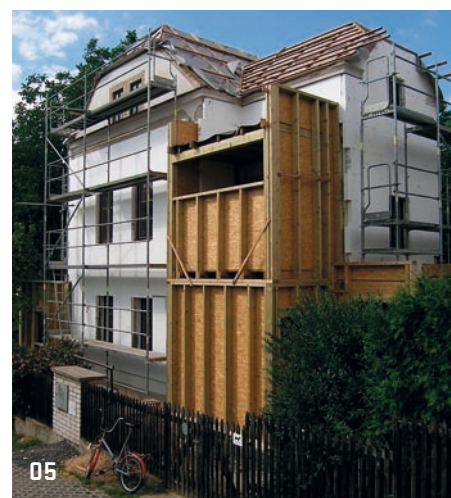
04, 05 > Realizace přístaveb s difúzně otevřenou dřevěnou konstrukcí

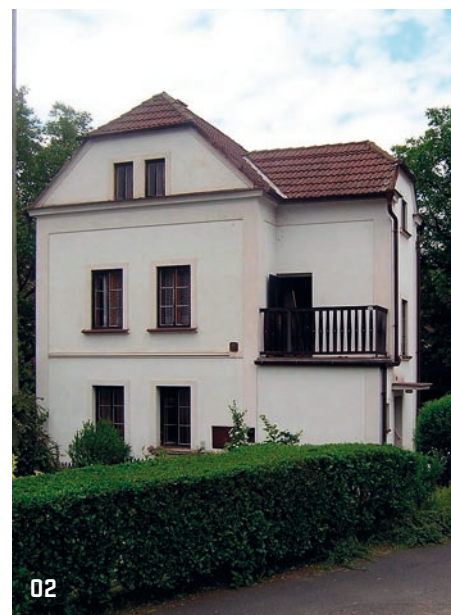
02 > Původní stav

První nadzemní podlaží bylo vybudováno převážně z kamene, od druhého se použily cihly s dutinou. Při rekonstrukci byl dům opatřen kontaktním zateplovacím systémem (100 mm polystyrenu), jeho fasádu tvoří štuk a vápenná barva. Střecha je zateplena a rekonstruová-

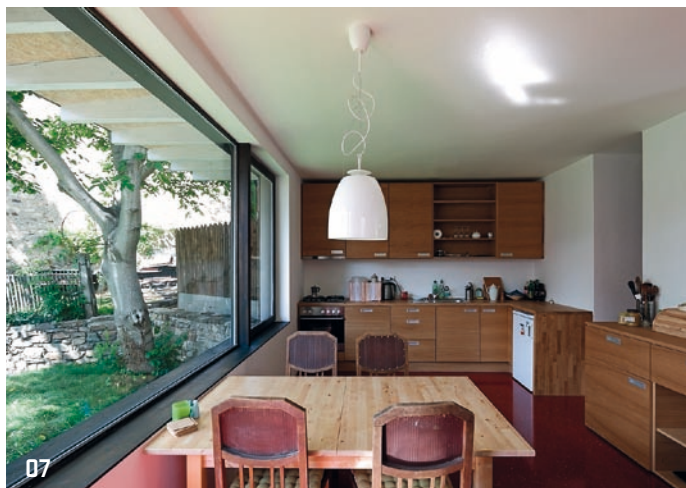
07 &gt; Interiér kuchyně, pro niž byla určena nová místnost

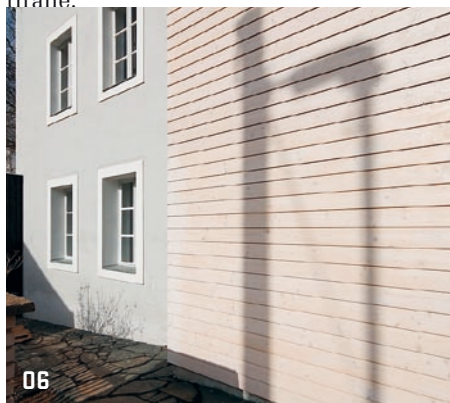
06 &gt; Bílá fasáda bloku koupelen

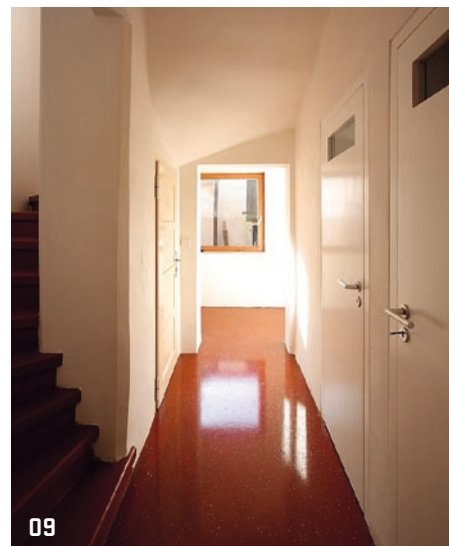
09 &gt; Podlahy jsou opatřeny epoxidovým nátěrem s barevným vsypem a lakem

Podlahy v přízemí byly u původního domu, u přístaveb a také u původního betonového schodiště opatřeny epoxidovým nátěrem s barevným vsypem a lakem (Weber Terranova). Podlahy ve 2. NP a v podkroví se renovovaly, protože se zachovaly ve výborném stavu pod vrstvou linoleí. Povrchy stěn ve stávajícím domě (1. NP, 2. NP a schodiště) byly oškrábány a lokálně, tam kde to bylo třeba, opatřeny novým štukem. Stropy byly oškrábány, opatřeny perlinkou a přeštukovány kompletně. Povrch všech omítnutých stěn v domě tvoří bílý nátěr.
